Die Auswirkungen von heftigen Gewittern auf Purefill

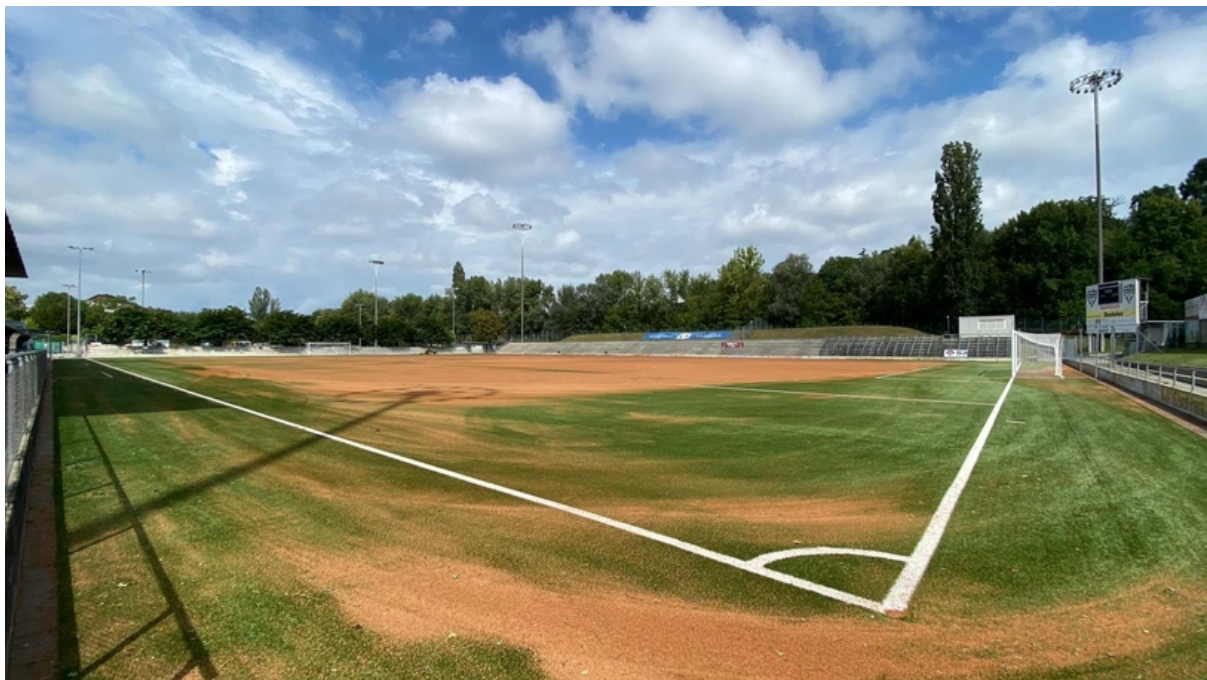
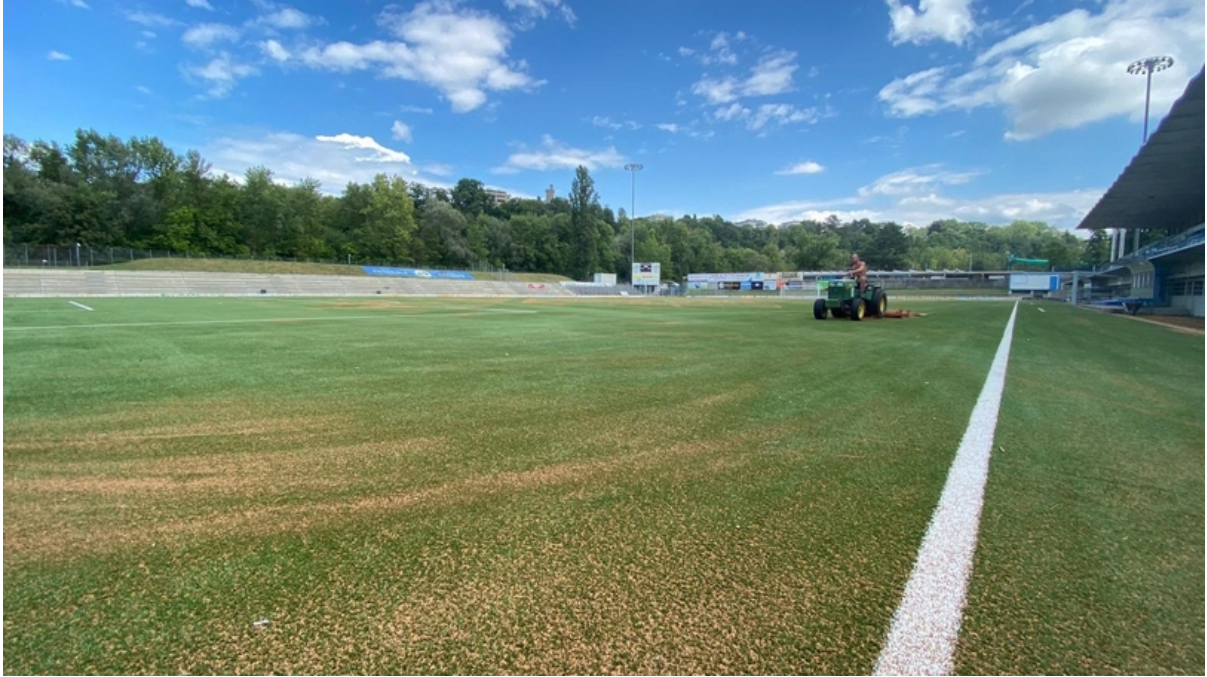
Dieser außergewöhnliche Sturm hatte eindrucksvolle, aber nicht schwerwiegende Auswirkungen auf den neuen Kunstrasen Fussballplatz Fontenette in Carouge. Tatsächlich fand der auf dem Feld vorhandene Kork unter bestimmten, inzwischen gut verstandenen Bedingungen nicht mehr den Weg in den Kunstrasen, sondern zeigt eine Oberfläche in den Farben eines Tennisplatzes aus Sand. Sehr beeindruckend ist, dass dieses bekannte Phänomen manchmal auf Fussballfeldern mit dieser Art von Füllung auftritt. Ohne die Schwerkraft sind nur wenige Stunden Wartung und Bürsten nötig, um das Material wieder an seinen Platz zu bringen.

Es ist möglich, dass die langsame Entwässerung das Ergebnis der Oberflächenspannung ist. Dies ist ein häufiges Naturphänomen in der Textil-, Teppich- und Outdoor-Bodenbelagsindustrie. Die Oberflächenspannung ist an neu installierten Standorten am stärksten ausgeprägt. In den meisten

Fällen löst sich das Problem während der Einlaufphase (6 Wochen), wenn der Boden genutzt wird, von selbst. Diese Spannung kann auch nach Trockenperioden auftreten, da die gesamte Füllung ihre Feuchtigkeit verliert, so dass die Verbindungen mit dem Boden entfernt werden. Statische Elektrizität ist der Hauptgrund dafür. Dieses Phänomen ist in der Tat nur unter trockenen Bedingungen möglich, da Feuchtigkeit die Entstehung statischer Elektrizität verhindert. Es ist notwendig, dass die Anschlüsse wieder hergestellt werden, damit der Boden wieder normal entwässert werden kann. Die Verbindungen werden von unten nach oben hergestellt, wobei die oberste Schicht undurchlässig ist. Bei der obersten Korkschicht werden die Probleme sehr sichtbar, da Kork sehr leicht ist und auf jedem Wasserrückhaltepunkt schwimmt. In seltenen Fällen kann der Boden mit einem Tensid und/oder Entfettungsmittel behandelt werden, um das Eindringen von Wasser zu verbessern und die Oberflächenspannung zu eliminieren und so die Verbindungen wieder herzustellen. Sobald die Füllung nass ist und solange sie nass bleibt, wird die Wasserzirkulation nicht mehr durch statische Elektrizität gestört.
