## Aadorf - Allwetterplatz

### Versiegelung Allwetterplatz

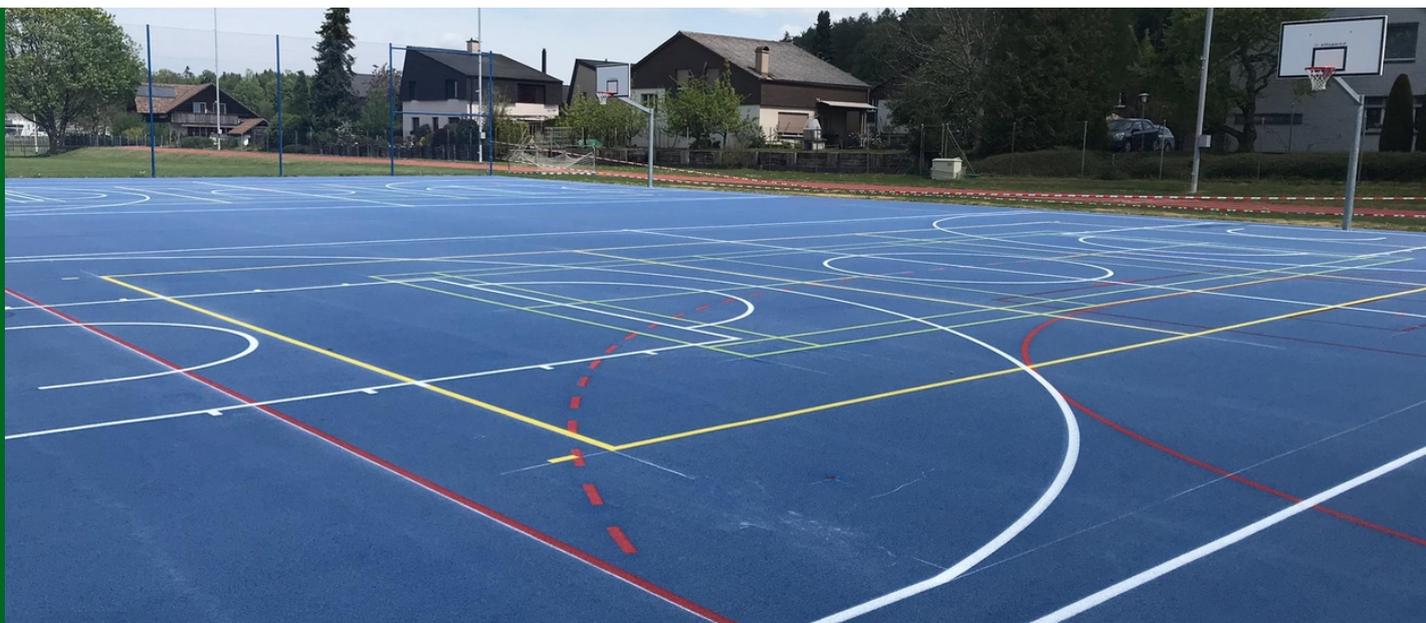
Reparieren von Defekten stellen im zwei schichtigem EPDM Belag. Anschliessend wurde der gesamte Platz im Schwemm-/Saugverfahren gewaschen.

Auf die gewaschenen Fläche wurde in zwei Arbeitsgängen eine Polyurethan Farbversiegelung (rutschhemmend) aufgespritzt.

Nach der Austrocknung der Farbversiegelung wurde die Linierung aufgespritzt.
