Unterägeri - Umgebung Zugerstrasse Fallschutz

Beschreibung

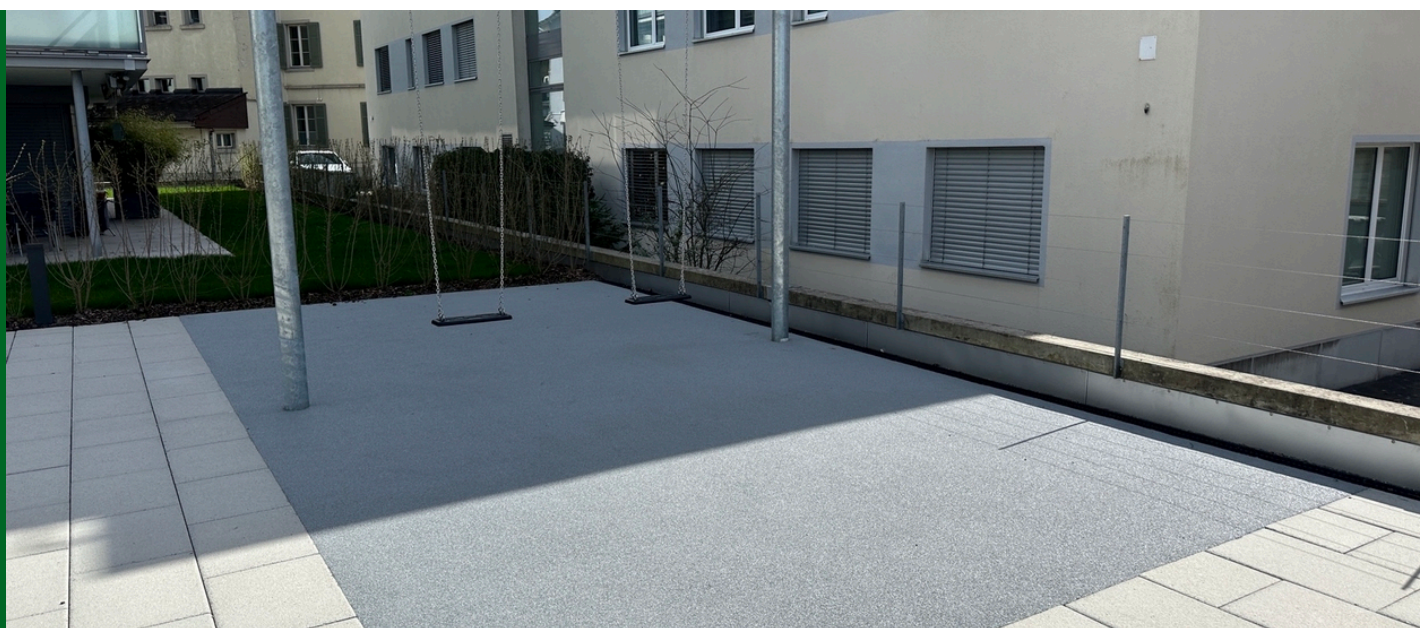
In Unterägeri wurde der Spielplatz saniert und die Firma Realsport durfte den Fallschutz einbauen. Es wurde ein Biolast 80 verbaut in der Farbe grau 065. Zuerst wurde eine Elastikschicht eingebaut und danach wurde die Elastikschicht mit einer Farbschicht überbaut. So gewährleisten wir einen Fallschutz bis zu einer Höhe von 200cm.
