Du projet à la réalisation d'une place de jeux à l'école de Morlon

Exemple d'un cas concret réalisé par les équipes de Realsport en 2019 grâce à l'implication totale de notre bureau d'étude spécialisé dans la réalisation d'ouvrages sportifs et ludiques.

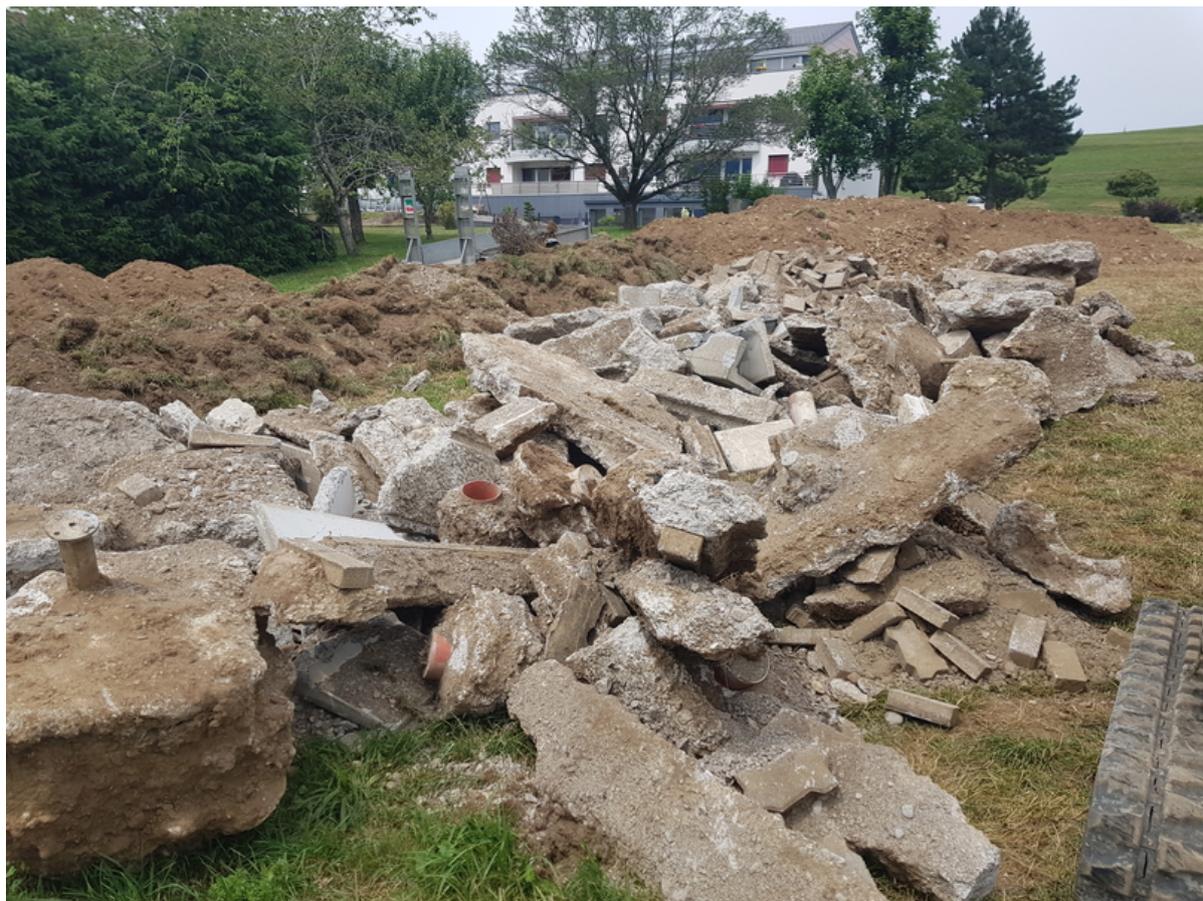
Début juillet 2019, les ouvriers, équipés de pelles mécaniques et d'engins de démolition, démontent les équipements et revêtements existants et terrassent les futures plates-formes. Les matériaux ne pouvant pas être revalorisés sur place sont évacués par camion dans un centre de tri à proximité du chantier.

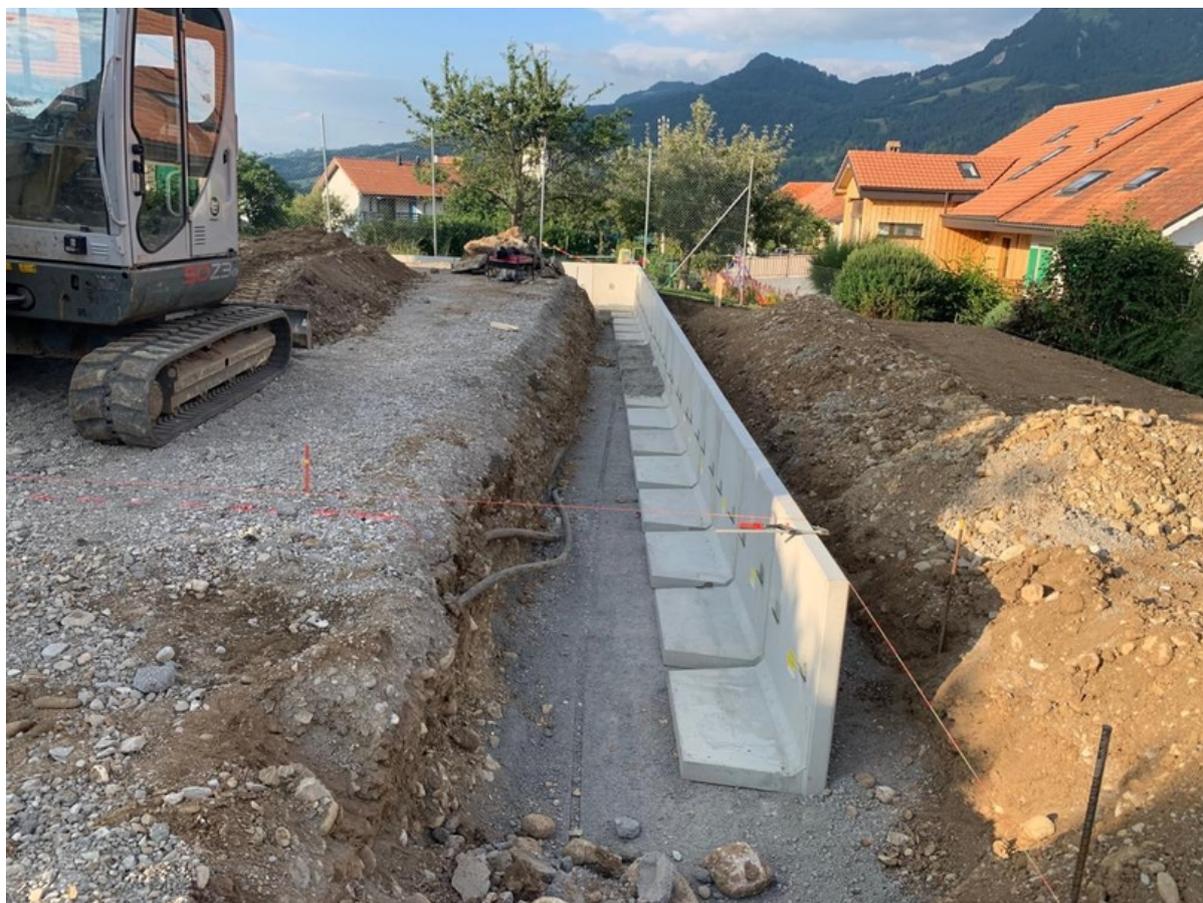
Les murs, bordures et autres éléments de délimitation sont posés une fois les travaux d'infrastructure achevés. Cette phase là nécessite des plans précis ainsi qu'un suivi rigoureux de la part du technicien. Cela permet d'anticiper d'éventuels problèmes et de s'assurer que les constructions répondent aux exigences du projet.

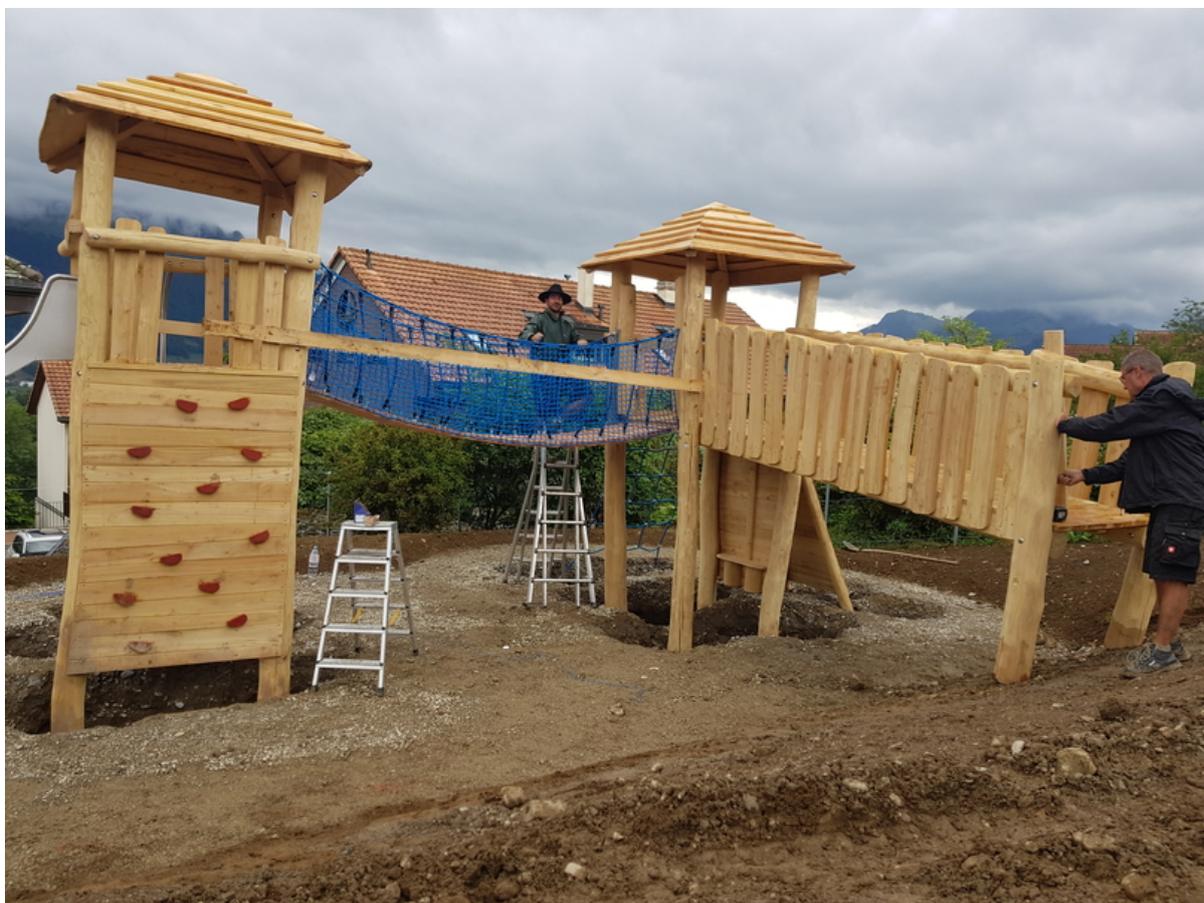
Les équipements de la place de jeux sont ensuite installés, solidement fixés sur des socles en béton réalisés au préalable. Le fournisseur de jeux et nos paysagistes travaillent main dans la main pour créer le futur paradis des enfants.

Au sol, un coffre de fondation en grave non-gélive est réalisé afin d'assurer la durabilité de la planie du revêtement final. Dans la pente, un béton est mis en place sur toute la surface afin de garantir la stabilité du talus.

Des voliges en acier sont installées entre le cheminement piéton et la zone en sol de sécurité antichoc. Aux abords de la pelouse, des coffrages provisoires seront mis en place lors de l'exécution du revêtement.

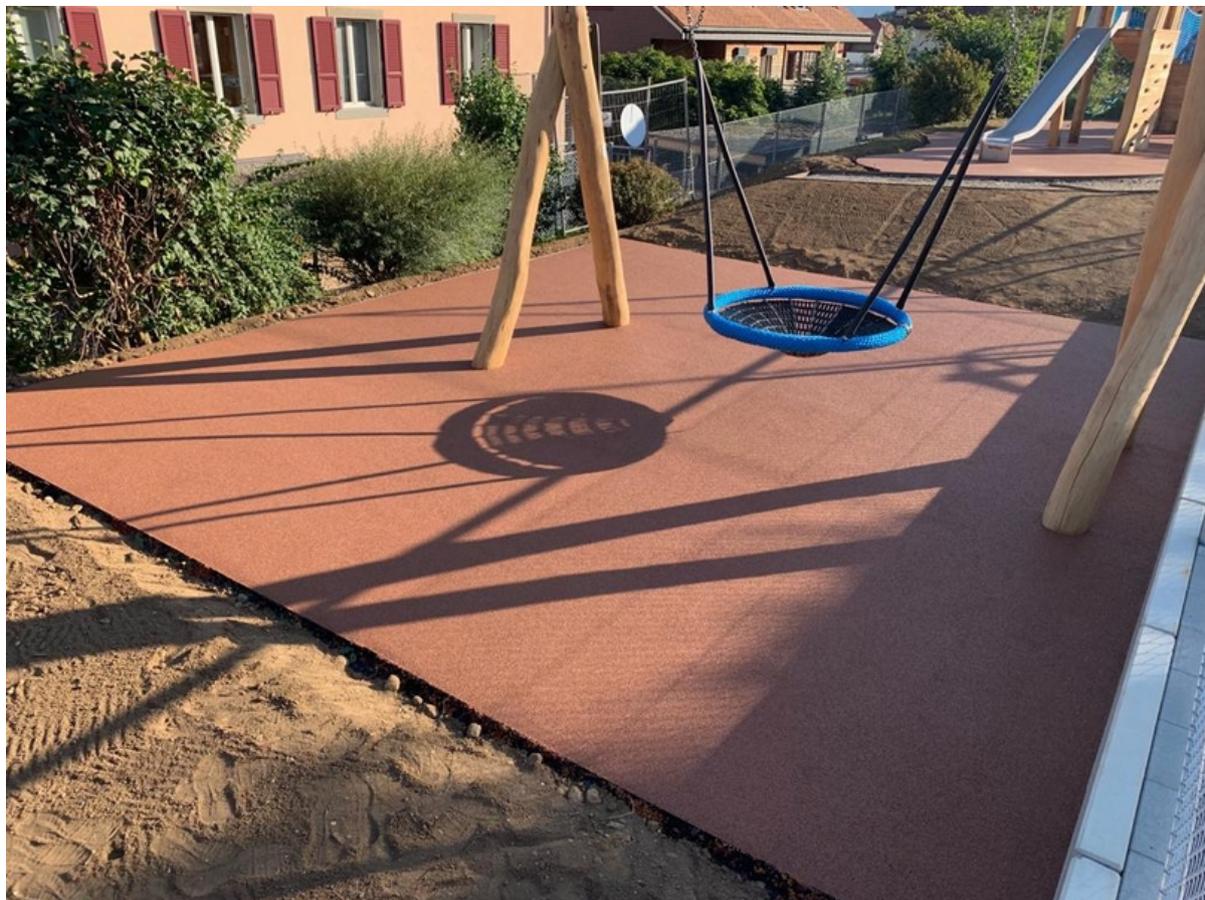
Les revêtements amortissants des places de jeux sont composés d'une couche de souplesse coulée SBR et d'une couche de finition en EPDM. Ils sont parfois posés sur une couche amortissante préfabriquée pour répondre aux exigences HIC, qui dépendent des hauteurs de chute d'un équipement.

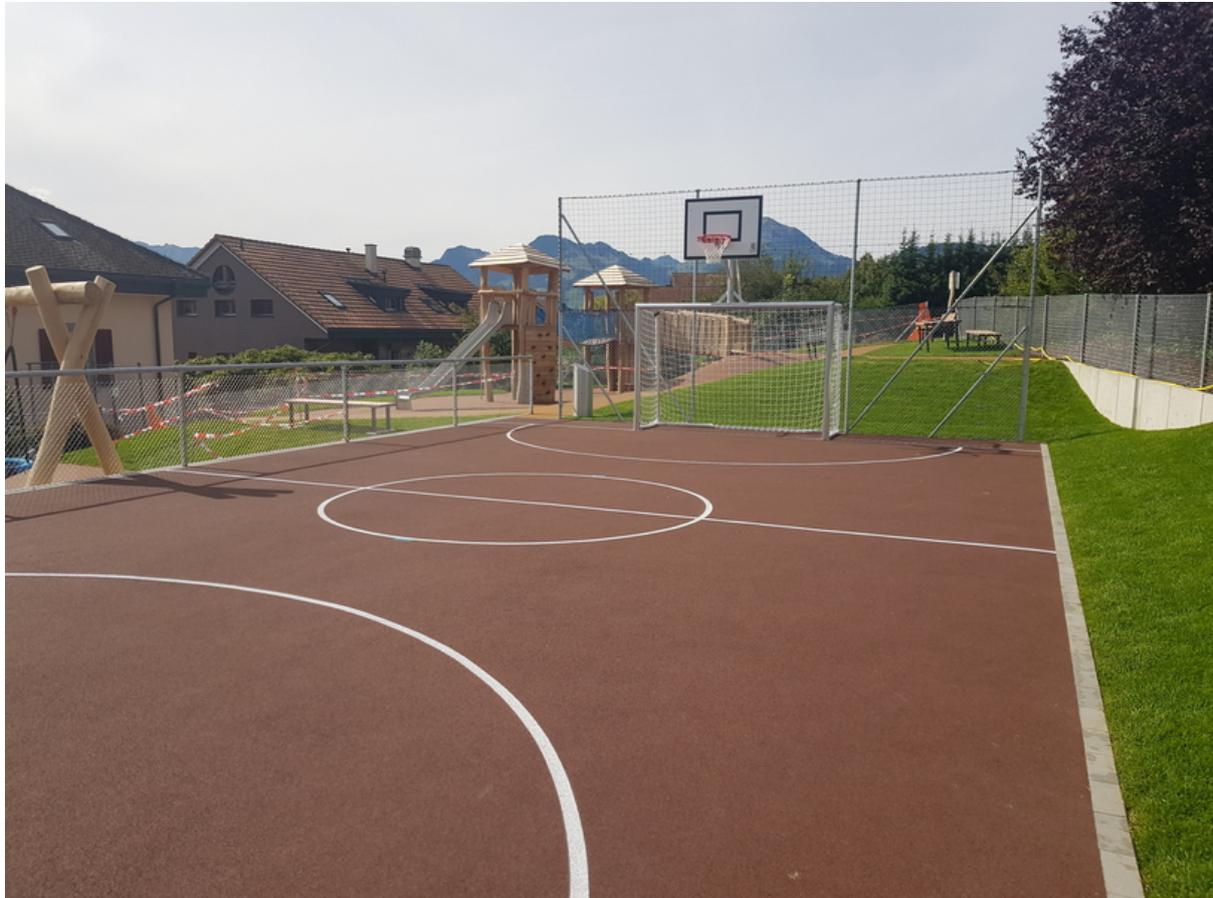
L'espace multisports est lui réalisé avec une première couche de granulé SBR et silice et une couche de finition en EPDM. Ce revêtement offre une surface lisse et sans faux rebond, idéale pour le sport scolaire.

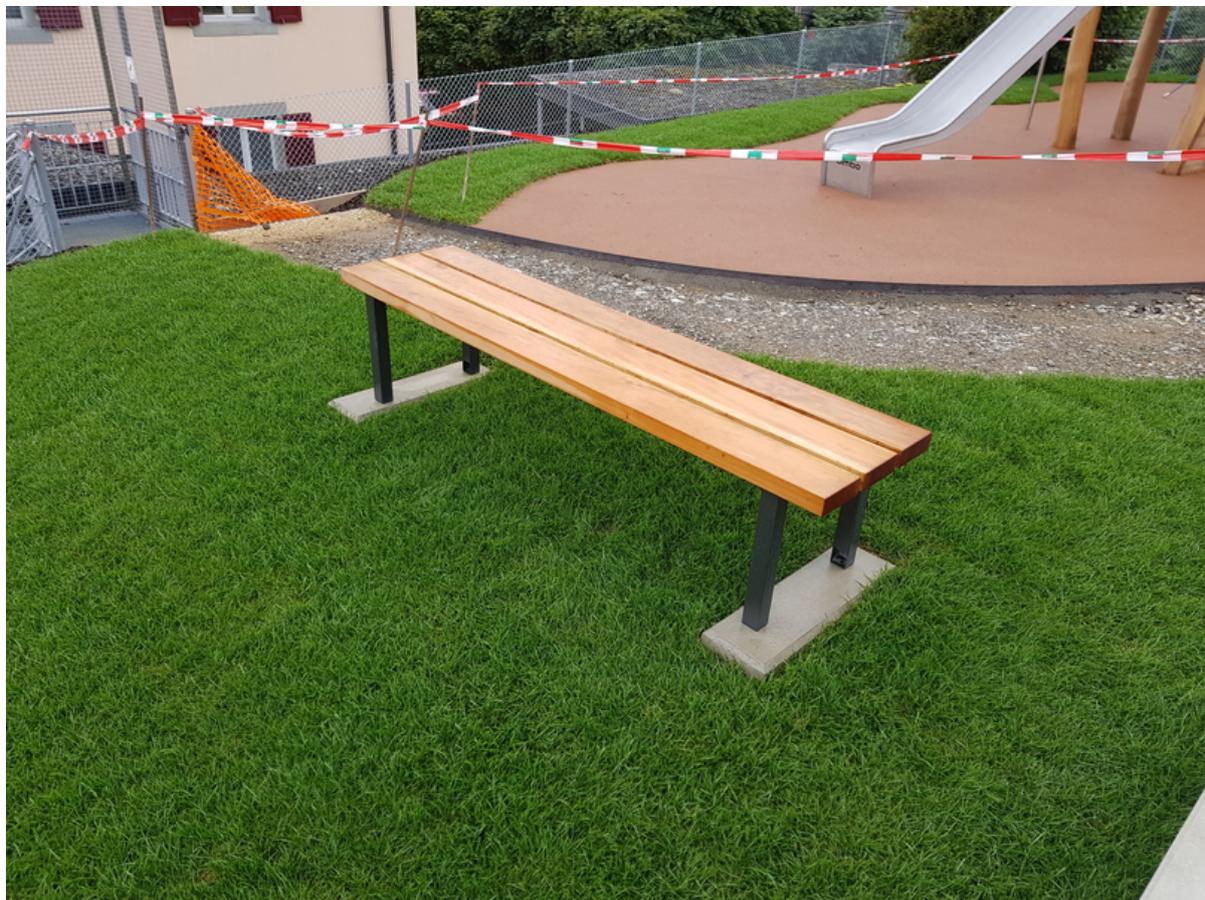
Une fois l'ensemble des surfaces sportives, clôtures et mobilier réalisé, le cheminement et les pelouses ont pu être posés.
