Chénens - Terrain de football naturel

Rénovation du système SRS

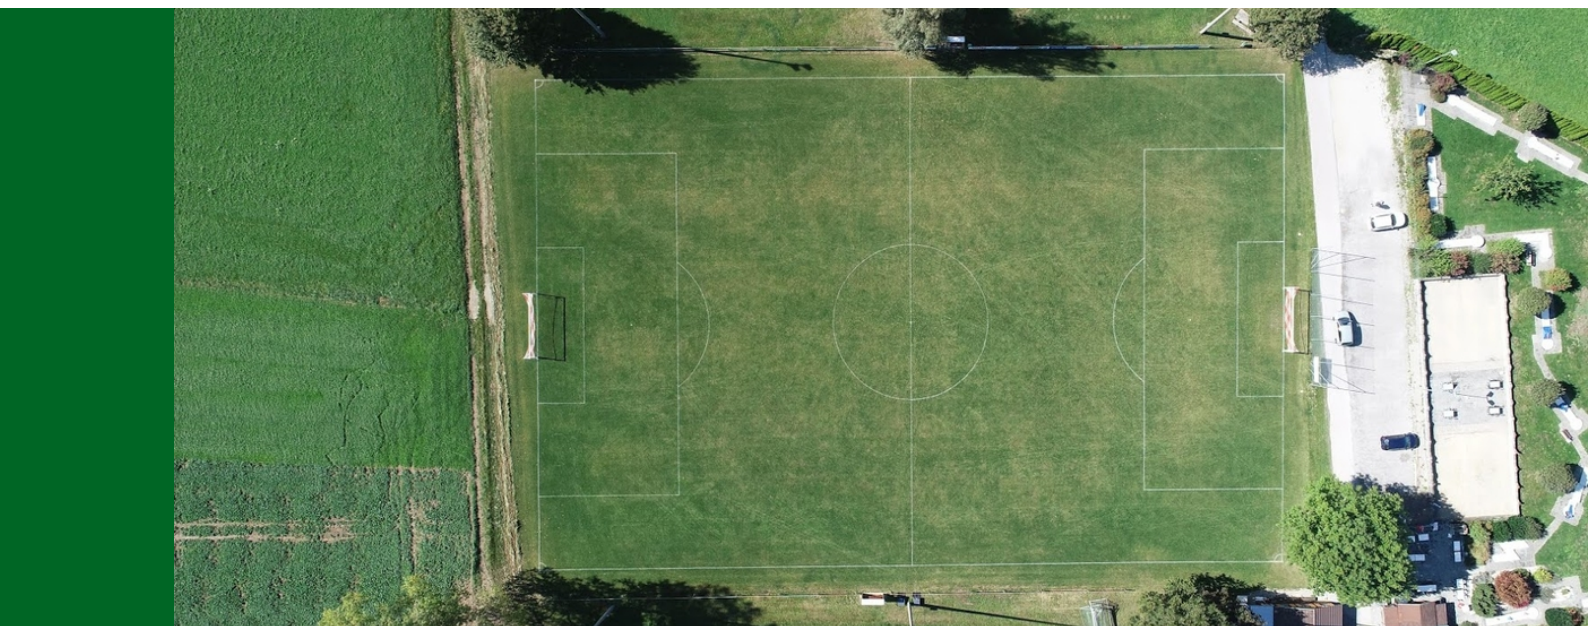
Le terrain était dans un état d'abandon et pratiquement plus entretenu, faute d'utilisateurs et d'équipe de football.

Une correction importante de la planie, un scalpage de la couche herbeuse, un sablage adéquat et des décompactages de plusieurs profondeurs ont été nécessaires.

L'ensemencement et les amendements ont redonné une nouvelle jeunesse à ce terrain dorénavant utilisé par les footballeurs et les écoliers.
