## Du projet à la réalisation d'une place de jeux à l'école de Morlon

### " Du rêve à la réalité"

Exemple d'un cas concret réalisé par les équipes de Realsport en 2019 grâce à l'implication totale de notre bureau d'étude spécialisé dans la réalisation d'ouvrages sportifs et ludiques.

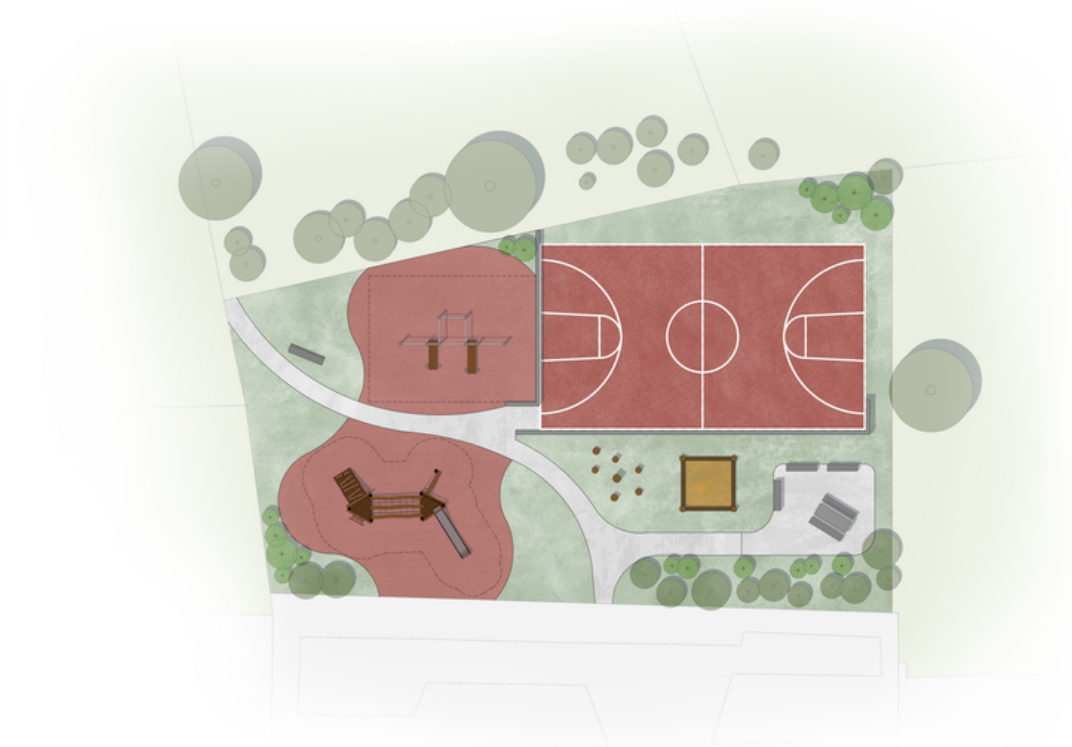
## "Un nouvel aménagement intergénérationnel et ludique"

"Métamorphose" est une variante plus interventionniste pouvant laisser cours à l'imagination de nos concepteurs. Les espaces de jeux ont été agrandis.

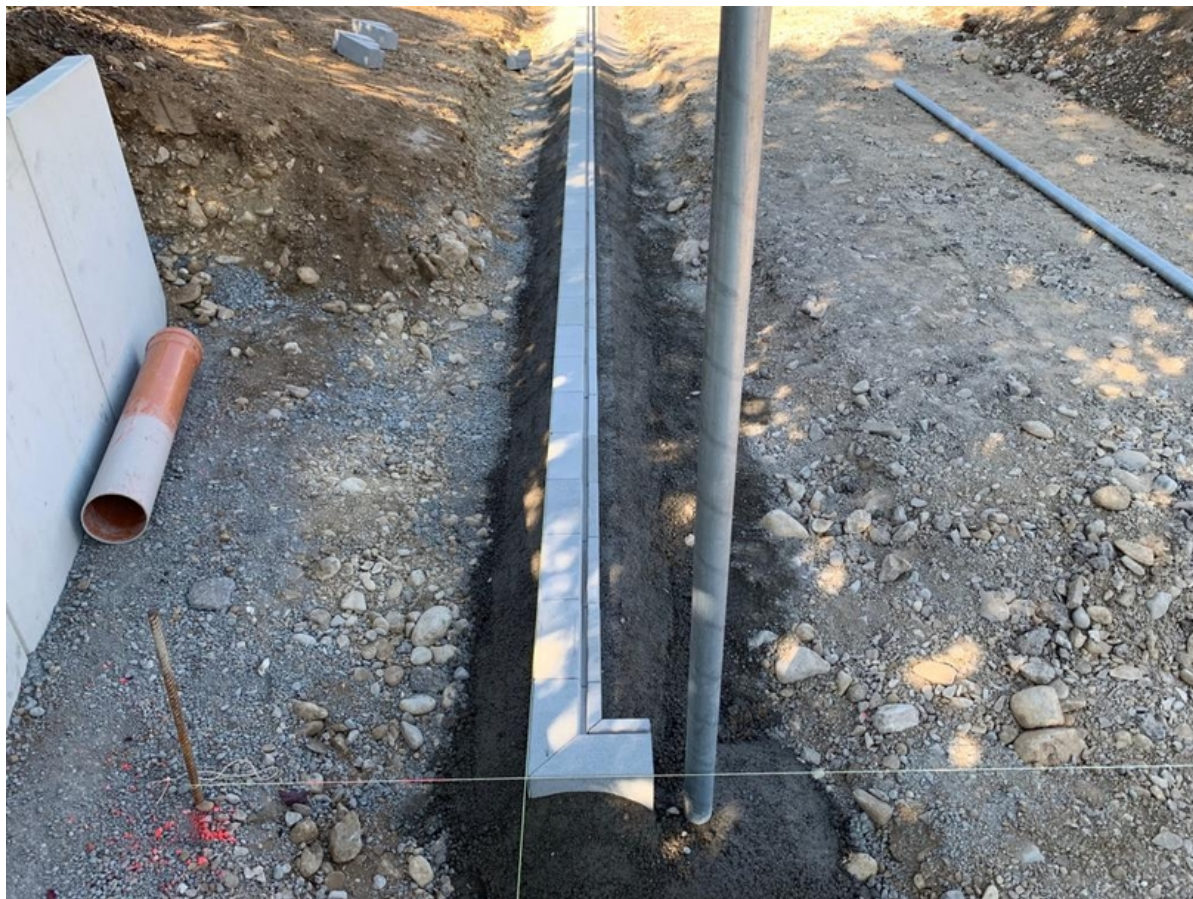
Il y a l'exemple des bordures B8 avec gorge d'accrochage pour le revêtement sportif coulé en EPDM. La précision et la régularité du revêtement dépendent entre autre de la bonne exécution de ces bordures.
